**Projeto Arquitetônico para Revitalização e  
Restauração do Prédio da Antiga Estação Ferroviária  
de Biguatinga. São Pedro da União / Minas Gerais.**

**Volume 01 – Identificação / Diagnóstico**

**VOLUME 01 – IDENTIFICAÇÃO / DIAGNÓSTICO**

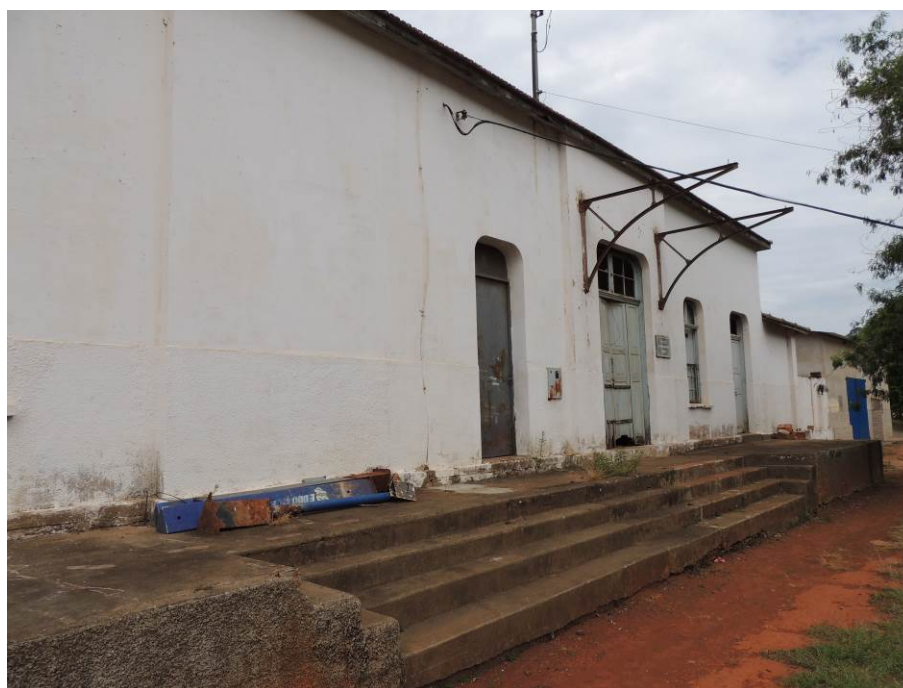
**FOTO 46**

Parte inferior da alvenaria na fachada frontal da Antiga Estação Ferroviária de Biguatinga. Nas alvenarias são verificadas ainda, principalmente nas faces externas da edificação, descolamentos e perdas de alguns trechos do reboco de revestimento. Estes danos deixam as alvenarias expostas às intempéries e se não forem devidamente sanados podem, futuramente, acabar gerando outros tipos de patologias neste elemento.

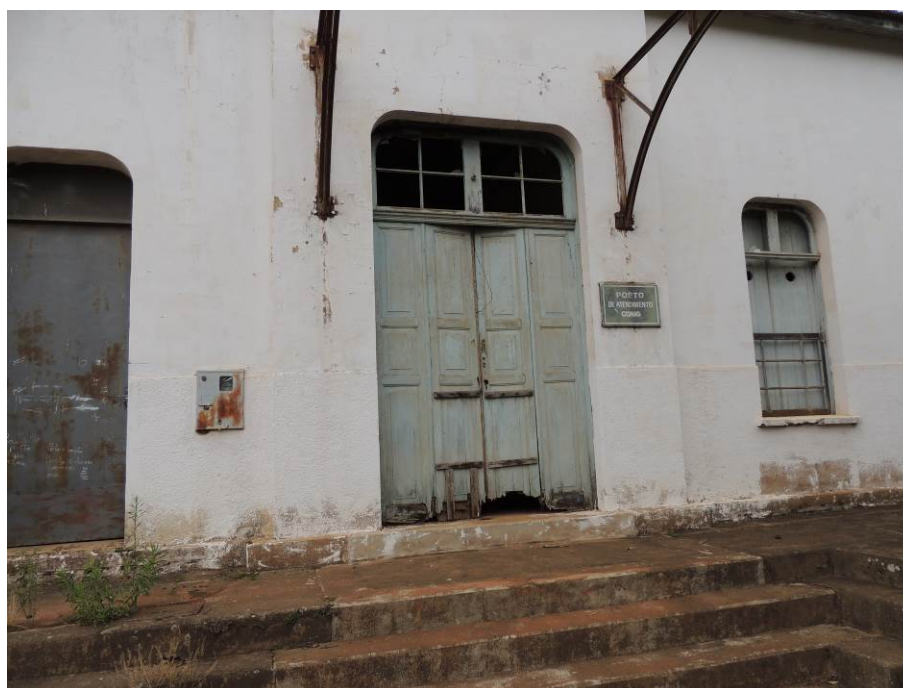
FOTO 63

Porta de acesso principal da Antiga Estação Ferroviária de Biguatinga. O estado de conservação das portas da edificação é regular. As portas internas e externas apesar de executadas em madeira robustas estão bastante deterioradas. As portas externas são as mais danificadas devido às ações de atos de vandalismo somado à ação das intempéries cuja umidade contribui para o apodrecimento da madeira, principalmente nas bases, enquanto que a incidência dos raios solares resseca a pintura.

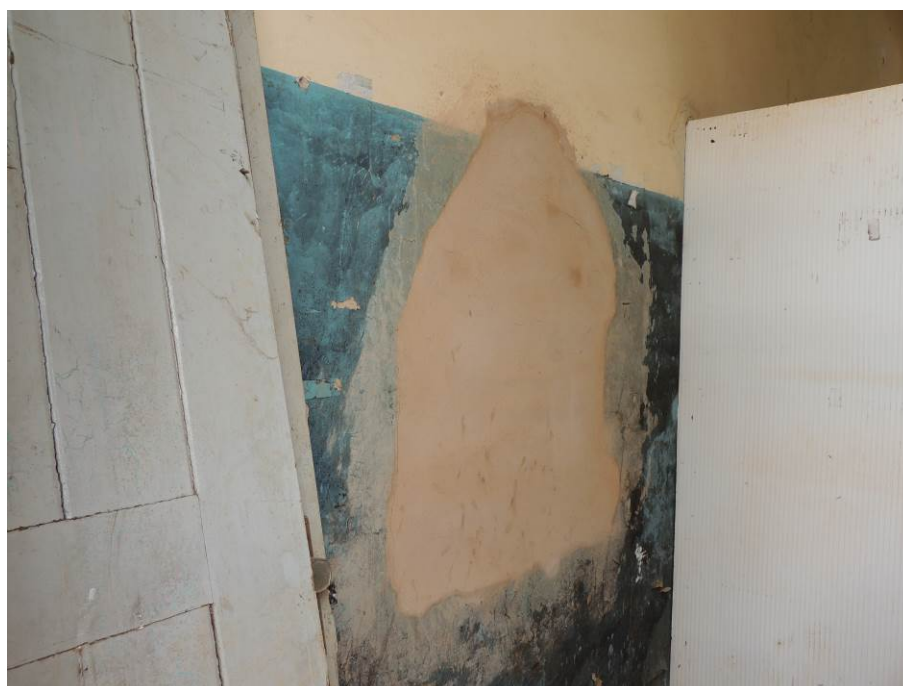
### FOTO 71

Nota-se na base das alvenarias, no interior da edificação, os mesmos danos causados por infiltrações por capilaridade verificados nas bases das alvenarias externas.
