**Projeto Arquitetônico para Revitalização e  
Restauração do Prédio da Antiga Estação Ferroviária  
de Biguatinga. São Pedro da União / Minas Gerais.**

**Volume 01 – Identificação / Diagnóstico**

**VOLUME 01 – IDENTIFICAÇÃO / DIAGNÓSTICO**

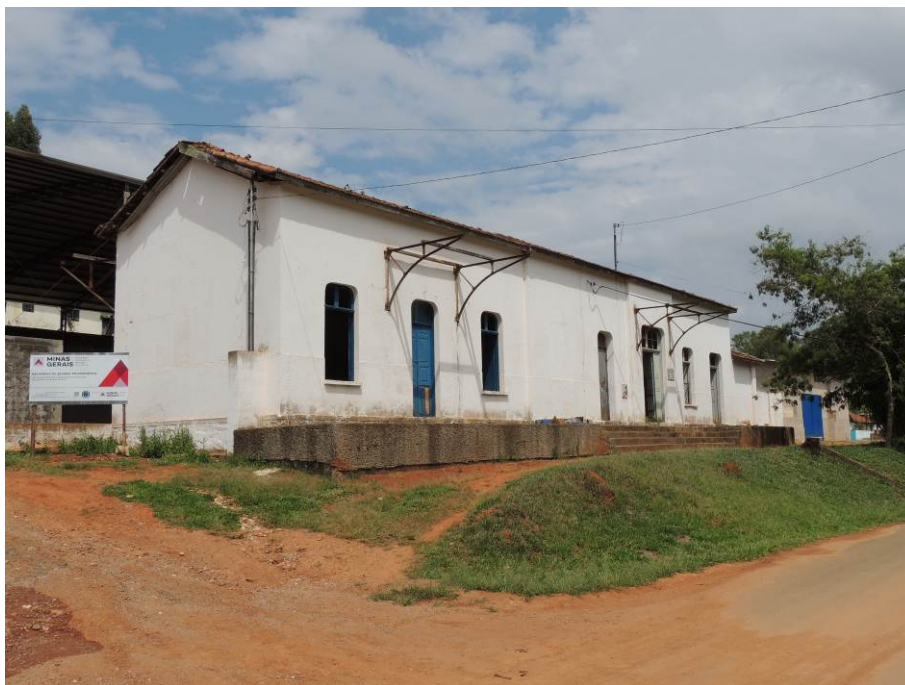
**FOTO 01**

Vista geral da Antiga Estação Ferroviária de Biguatinga a partir da Rua Saturnino da Silveira, com destaque para a fachada frontal e lateral esquerda. A edificação está praticamente isenta de interferências visuais edificadas, devido a sua localização e do gabarito das poucas construções do seu entorno imediato ser uniforme, sendo predominantemente horizontal e em nível abaixo da linha férrea.

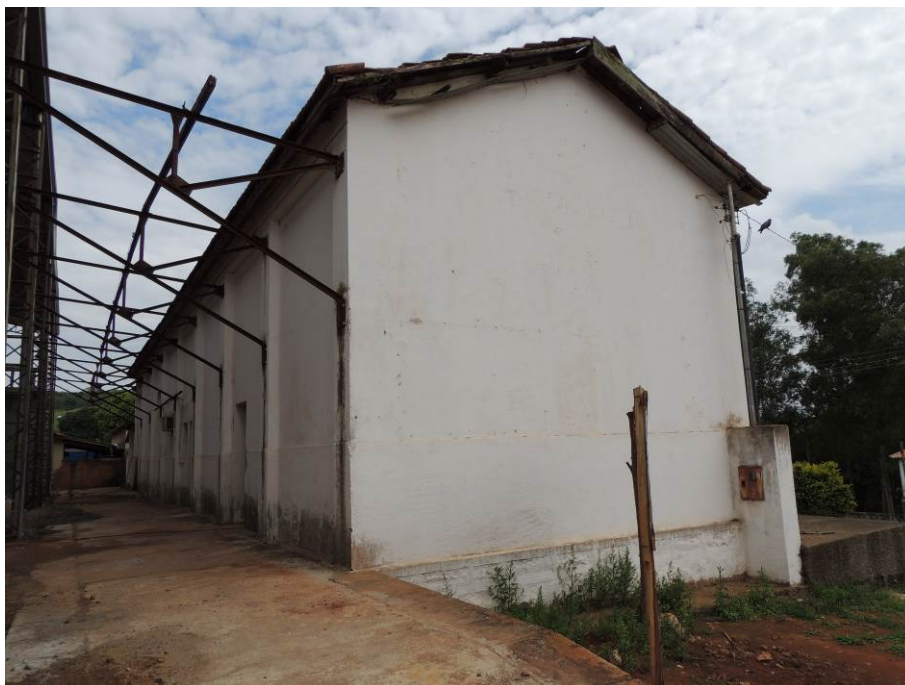
### FOTO 02

Vista geral da fachada lateral esquerda da Antiga Estação Ferroviária de Biguatinga. A edificação obedece ao padrão rígido das especificações técnicas, da época dos primórdios da linha férrea, na sua solução de planta e na sua implantação e localização, repetindo os padrões comumente utilizados em outras estações construídas na mesma época.

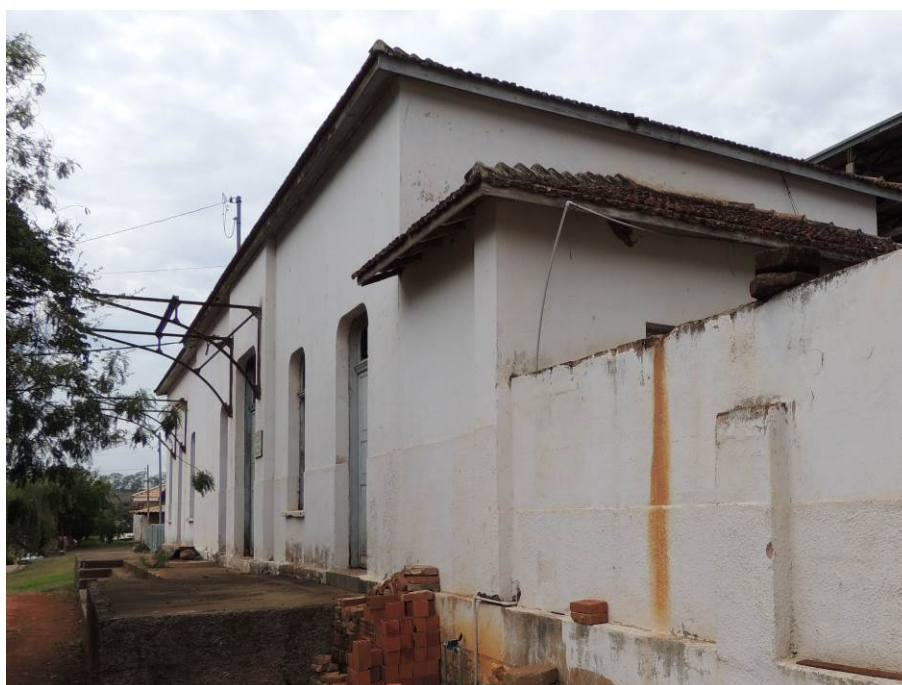
**FOTO 03**

Vista parcial da fachada frontal e da fachada lateral direita da Antiga Estação Ferroviária de Biguatinga. O partido da edificação tem o formato retangular, com largura igual à aproximadamente 7,00 m na sua porção edificada mais larga e 6,90 m na porção mais estreita, com comprimento total de 28,40 m. Soma-se à edificação um segundo volume, mais baixo que o primeiro, construído em sua fachada lateral direita e que abriga uma copa e uma instalação sanitária.

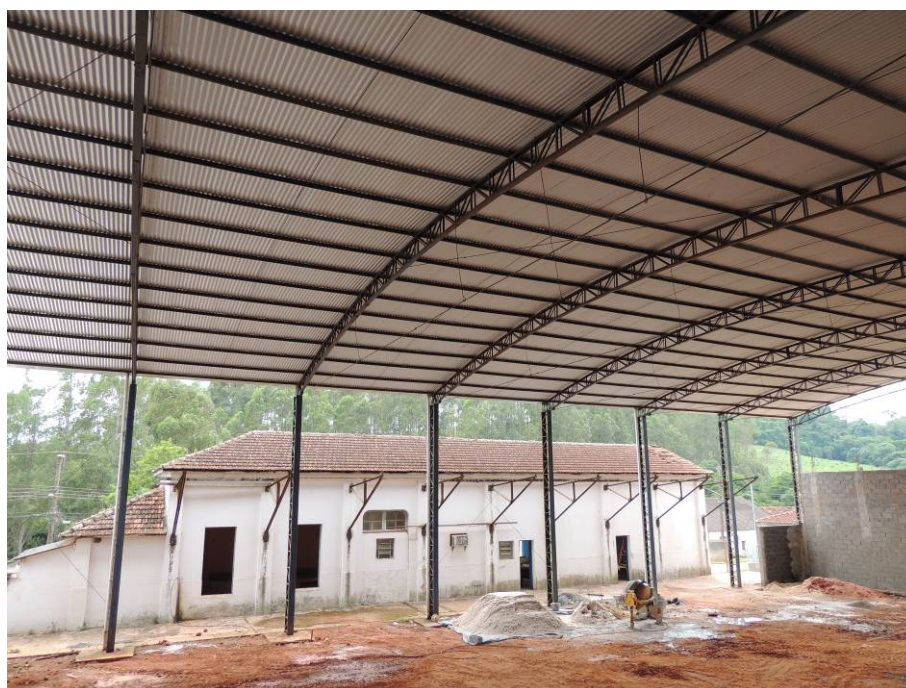
FOTO 04

Vista geral da fachada posterior da Antiga Estação Ferroviária de Biguatinga, a partir do interior do Ginásio Poliesportivo. A edificação é estruturada em alvenaria autoportante em tijolo cerâmico maciço, subdividida internamente conformando atualmente sete cômodos. Além destes sete cômodos, têm-se na extremidade direita a copa e a instalação sanitária no volume mais baixo acrescentado posteriormente.

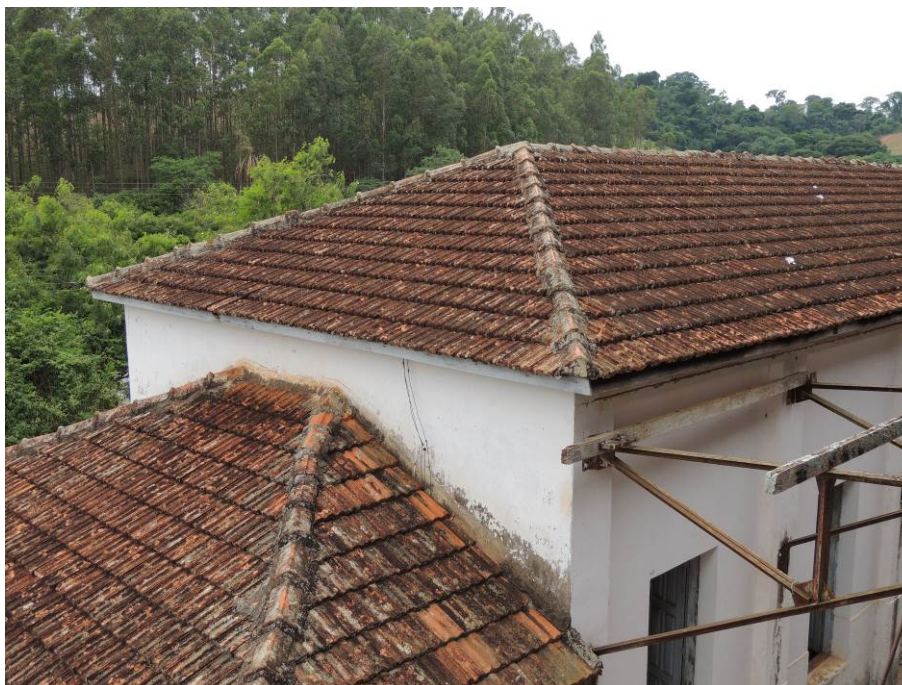
**FOTO 05**

Vista parcial do telhado da Antiga Estação Ferroviária de Biguatinga. A edificação apresenta um único pavimento com cobertura composta por um telhado com três águas mestras de caimento, com a cumeeira paralela à Rua Saturnino da Silveira. Já o volume do acréscimo da copa e banheiro possui telhado com três águas e cumeeira perpendicular à Rua Saturnino da Silveira.

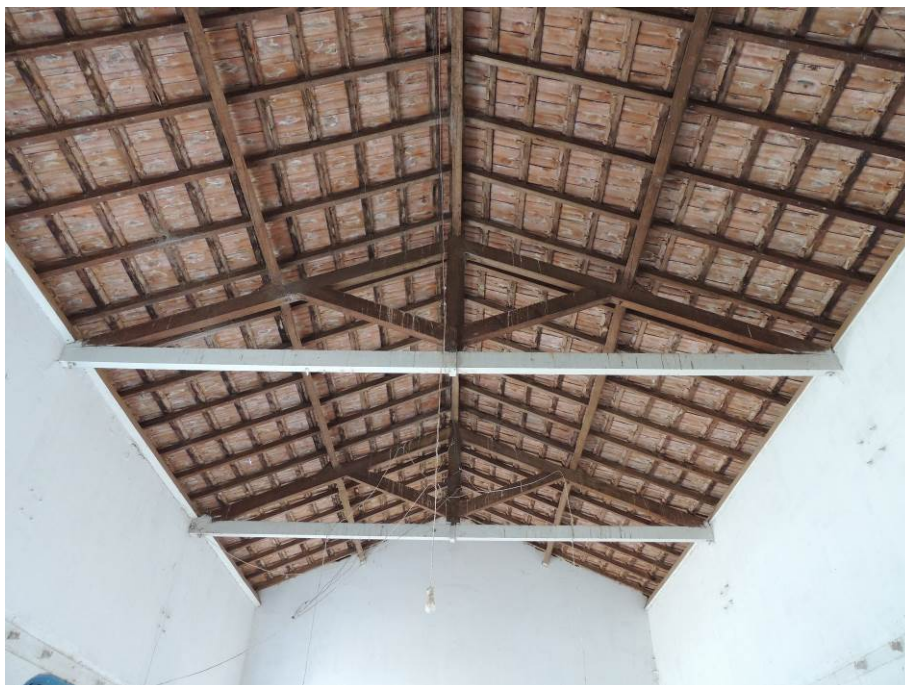
### FOTO 06

Vista geral do engradamento da cobertura no volume principal da Antiga Estação Ferroviária de Biguatinga. O engradamento é constituído basicamente por tesouras de peças robustas, cumeeiras, caibros, terças e frechais, com seções retangulares variáveis, em total consonância com as normas e técnicas de execução dos telhados tradicionais adotadas com maior rigor a partir do século XX.

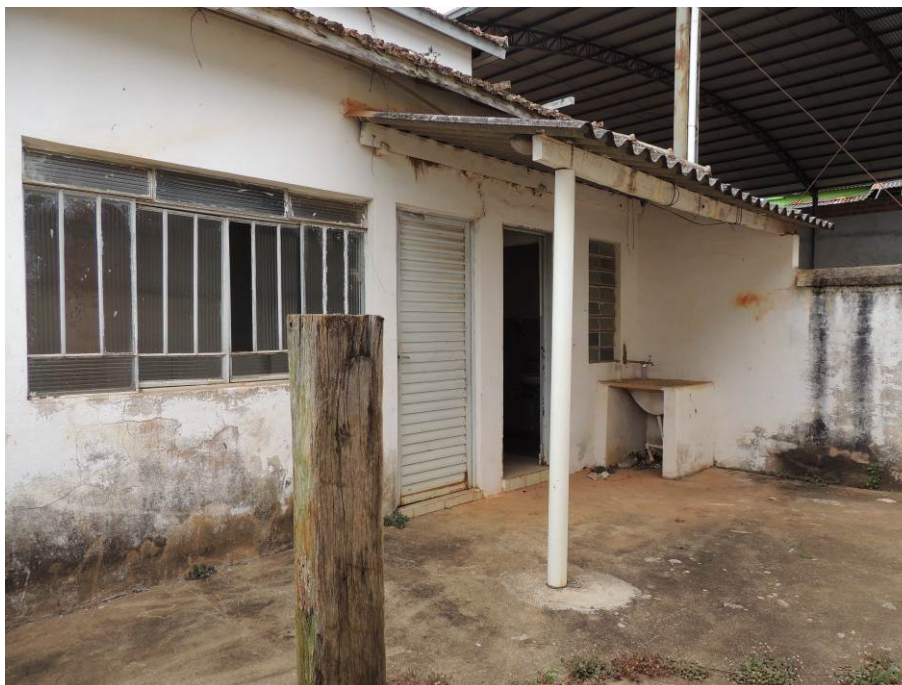
**FOTO 07**

Vista da fachada lateral direita da Antiga Estação Ferroviária de Biguatinga. Nota-se abaixo do telhado do anexo, um telhado mais baixo em uma água, com engradamento simples em madeira e coberto com telhas de amianto, feito posteriormente e de maneira improvisada para cobrir as portas de acesso à área externa e o tanque, sustentado por um pilar circular aonde apresenta balanço.

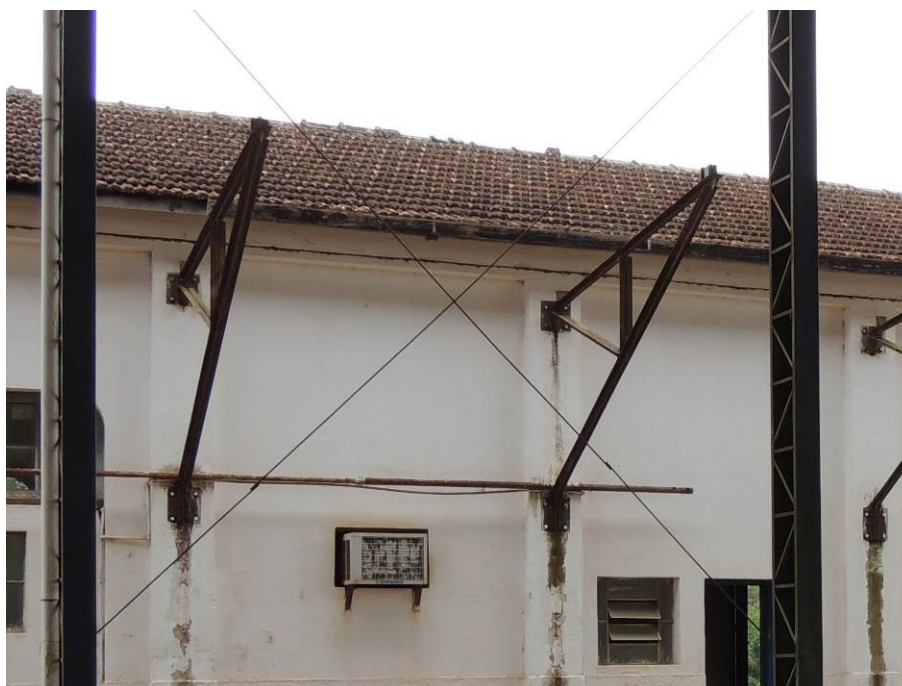
### FOTO 08

Detalhe das mãos-francesas metálicas existentes na fachada posterior da Antiga Estação Ferroviária de Biguatinga. Nesta fachada são 08 (oito) mãos-francesas, com uma água voltada em direção à fachada onde era posicionada uma calha, também metálica, que foi removida, assim como as telhas metálicas.

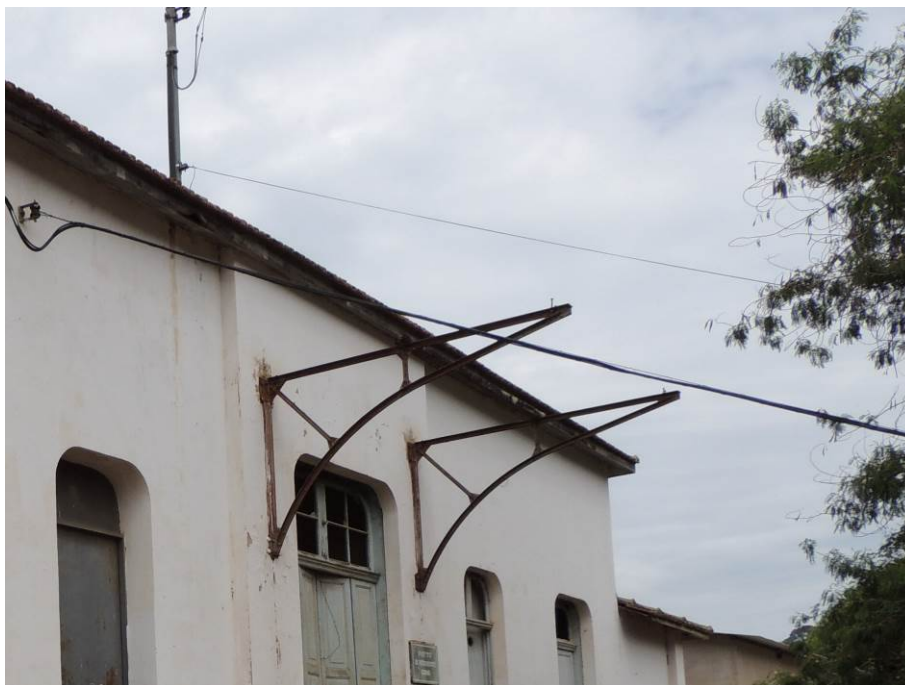
**FOTO 09**

Detalhe das mãos-francesas do acesso principal da Antiga Estação Ferroviária de Biguatinga. Diferentemente das mãos-francesas da fachada posterior, estas são arqueadas, entretanto, o caimento da água desta cobertura também é voltado em direção à fachada onde também era posicionada uma calha, também metálica, que foi removida, assim como as telhas metálicas.

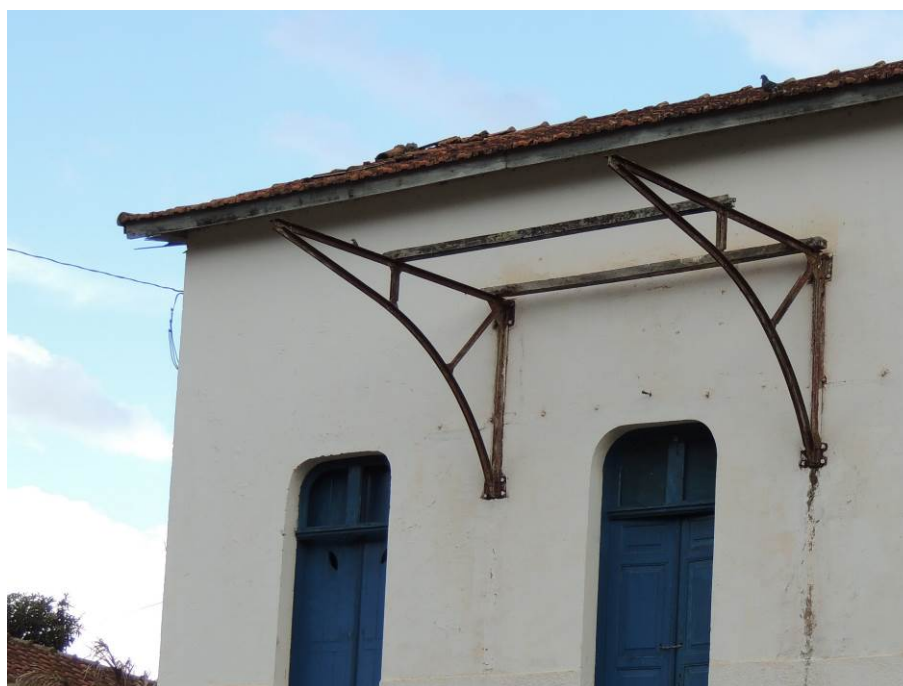
FOTO 10

Detalhe das mãos-francesas do acesso ao cômodo do armazém da Antiga Estação Ferroviária de Biguatinga. Diferentemente das mãos-francesas da fachada posterior, estas são arqueadas, entretanto, o caimento da água desta cobertura também é voltado em direção à fachada onde também era posicionada uma calha, também metálica, que foi removida, assim como as telhas metálicas.

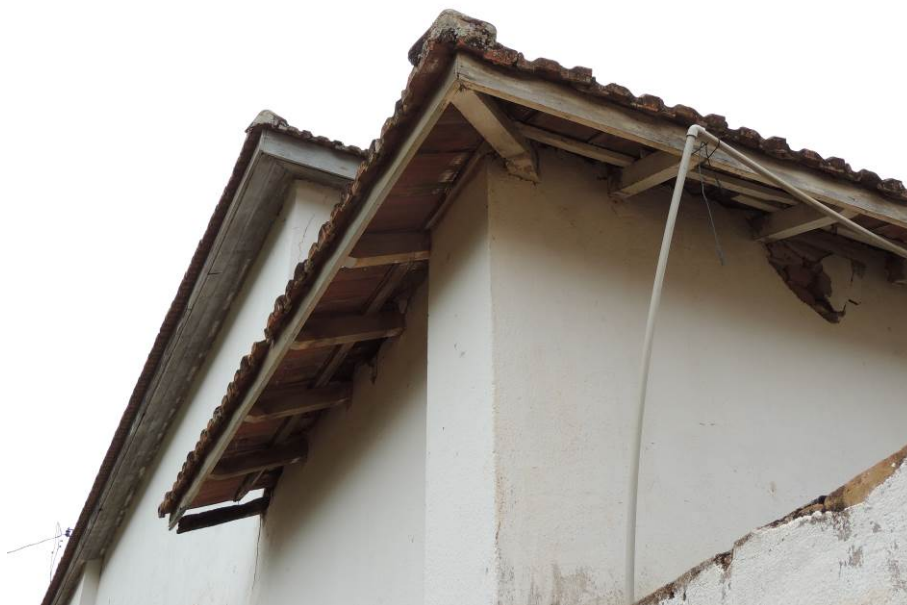
**FOTO 11**

Detalhes dos beirais dos telhados da Antiga Estação Ferroviária de Biguatinga. No volume principal da edificação nota-se a utilização de forro guarda-pó sob os beirais, enquanto que no telhado do volume do acréscimo os beirais são desprovidos deste elemento, deixando os caibros aparentes.

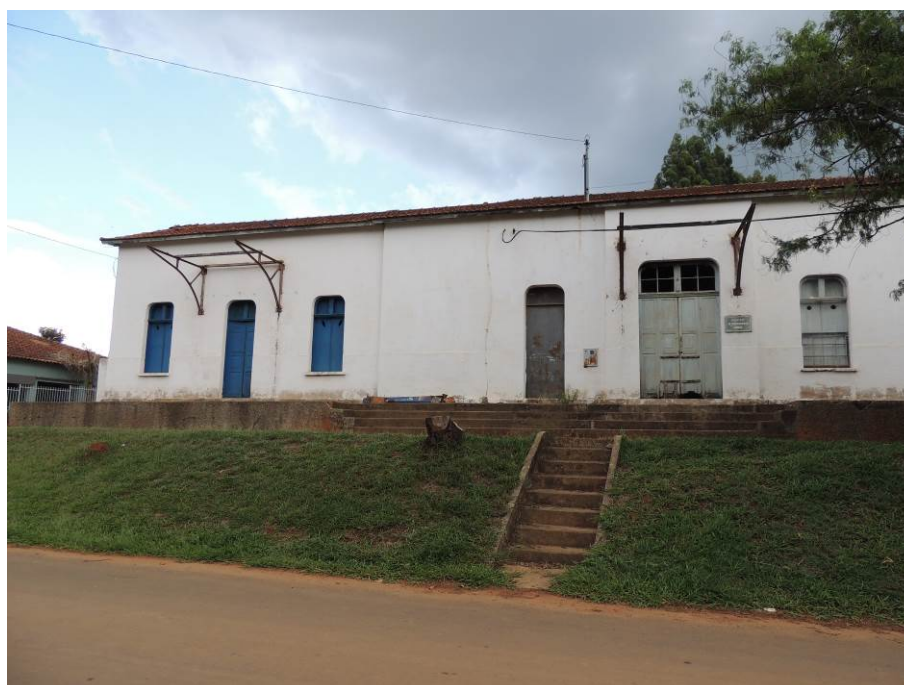
FOTO 12

Porção lateral direita da fachada frontal da Antiga Estação Ferroviária de Biguatinga. Destacam-se também nessa fachada as mãos francesas em estrutura metálica que sustentam as coberturas de duas das quatro portas de acesso ao prédio, conforme já explicitado em item anterior.

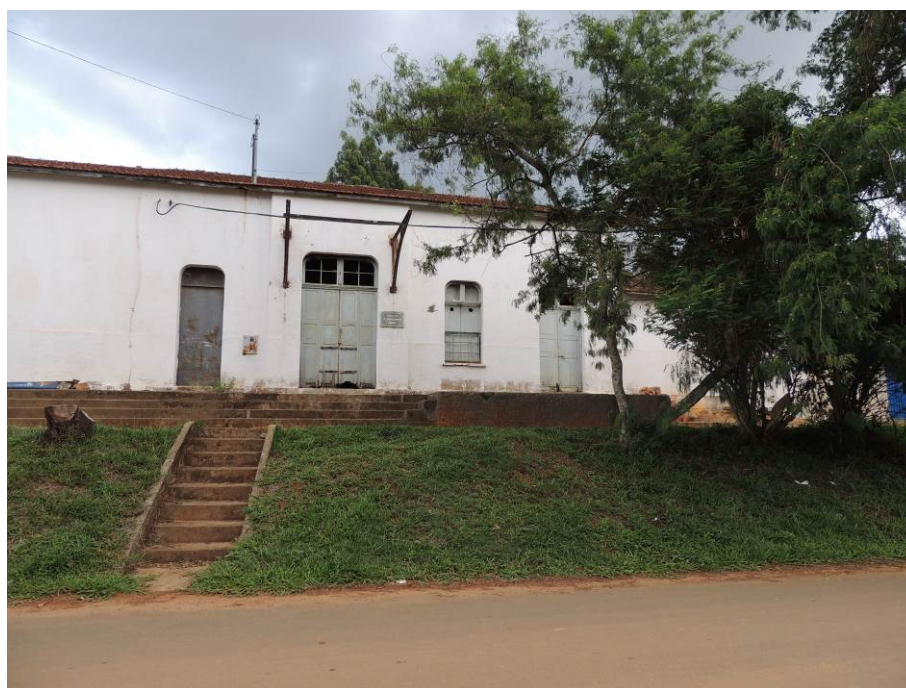
**FOTO 13**

Vista da fachada frontal e lateral direita da Antiga Estação Ferroviária de Biguatinga. Na fachada lateral direita verifica-se desnível do prédio principal para o anexo.

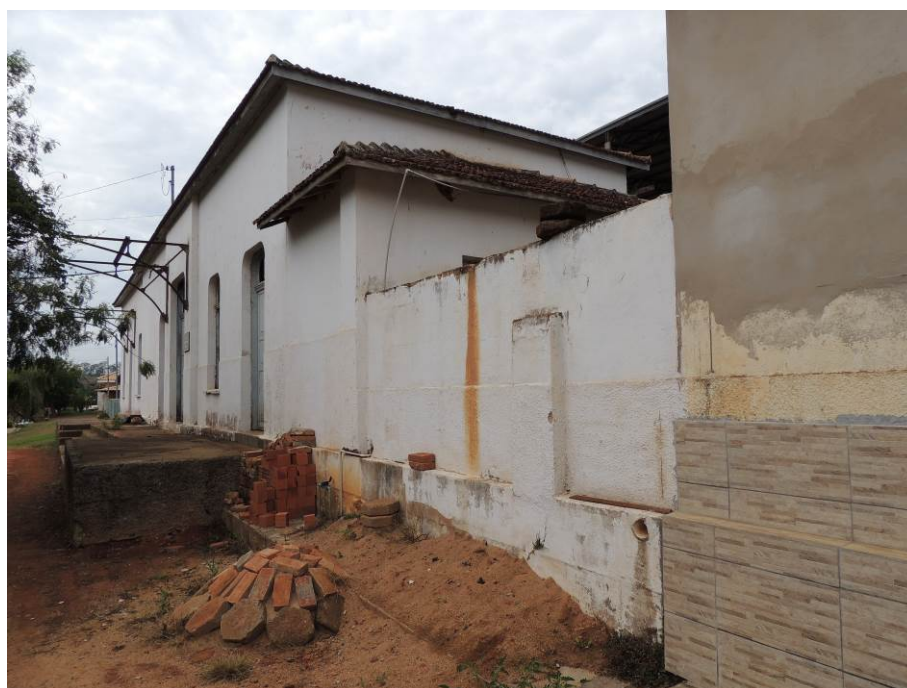
FOTO 14

Vista geral da fachada lateral direita da Antiga Estação Ferroviária de Biguatinga. Assim como nas demais fachadas da edificação, a fachada lateral direita não apresenta apuro estético, os vãos não são harmônicos e não apresentam tratamento uniforme, sendo duas portas metálicas e duas janelas metálicas com vedação em vidro, uma com quatro folhas, sendo duas fixas e duas de correr e outra do tipo basculante.

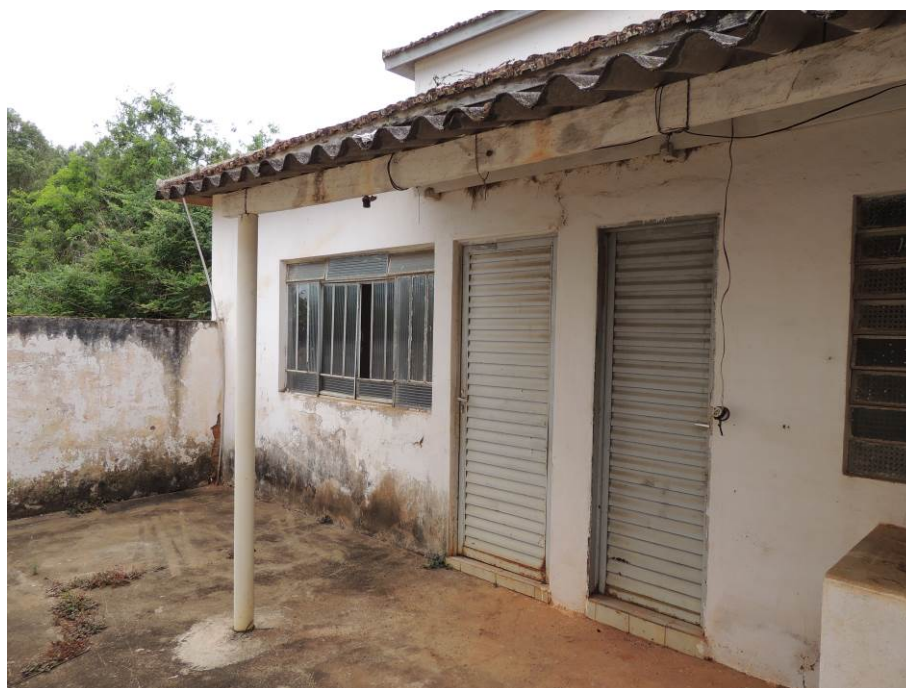
**FOTO 15**

Vista parcial da fachada lateral direita e da fachada posterior da Antiga Estação Ferroviária de Biguatinga. Esta fachada, anteriormente voltada para a linha férrea apresenta marcação por colunas projetadas entre os vãos. Ela também se diferencia das demais pelo fato da existência da cobertura que avança para a proteção da plataforma de embarque e desembarque.

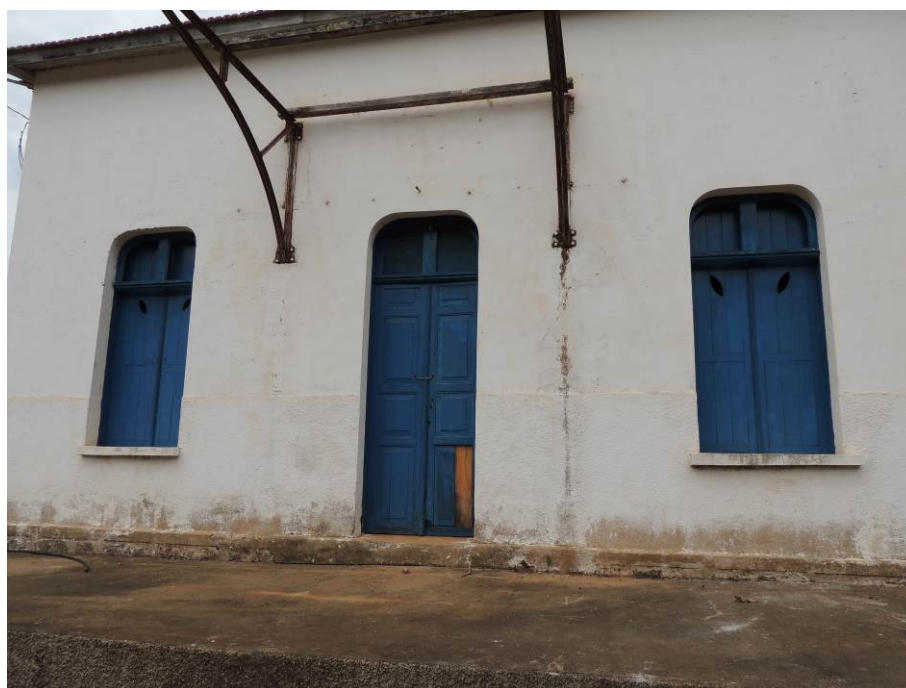
FOTO 18

Vista geral da porta principal localizada na fachada frontal da Antiga Estação Ferroviária de Biguatinga. Apresenta verga reta com os cantos arredondados, sendo encimada por uma bandeira fixa com caixilhos de madeira e vedação em vidro, ausentes no momento, com as folhas de vedação em madeira e almofadadas e divididas em quatro partes.

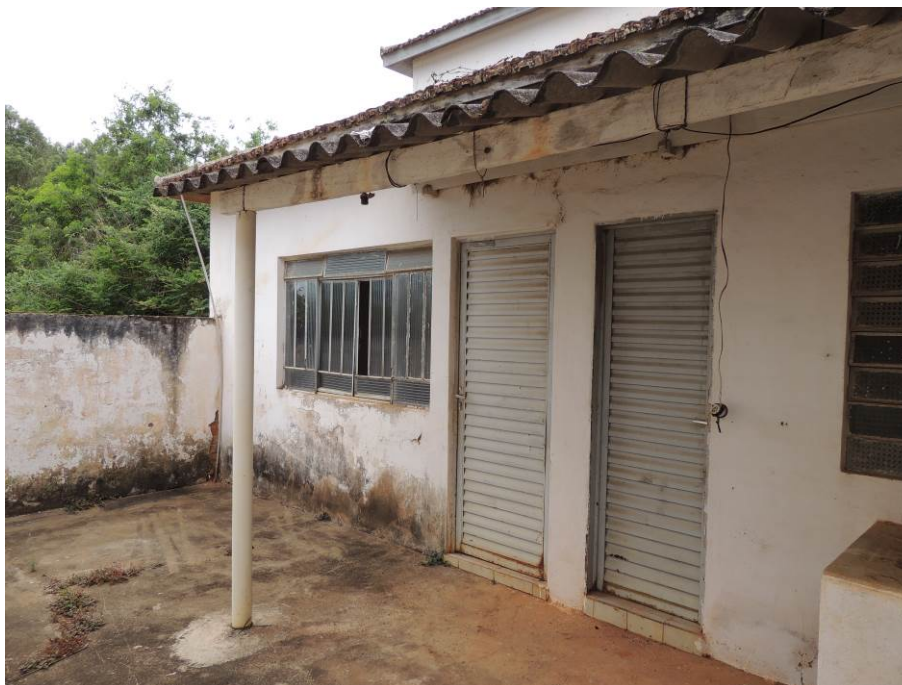
**FOTO 21**

Detalhe da janela metálica e com vedação em vidro localizada na fachada lateral direita da Antiga Estação Ferroviária de Biguatinga. Apresenta verga reta e quatro folhas, sendo duas fixas e duas folhas de correr.

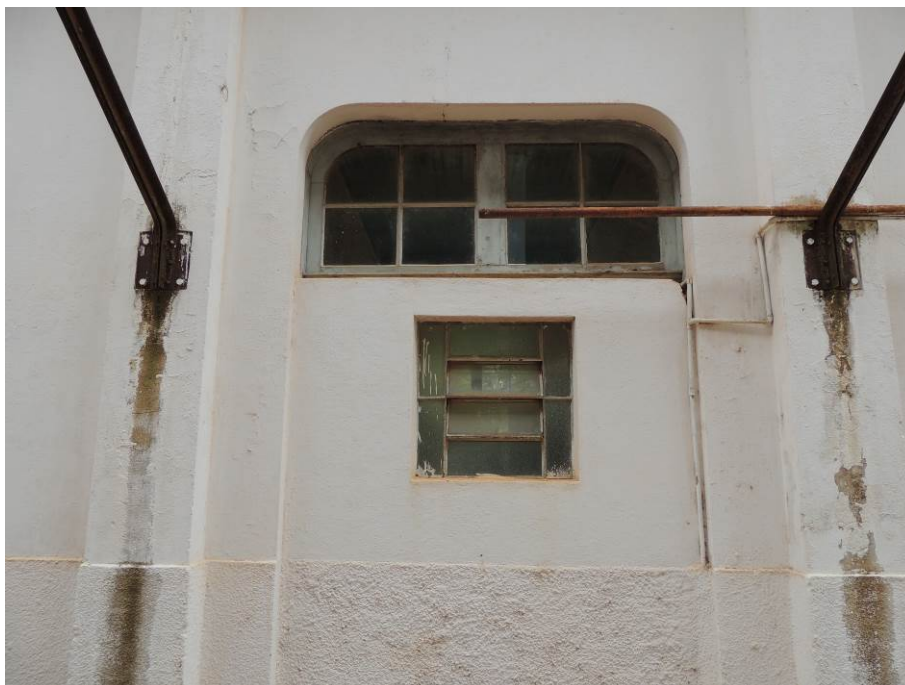
FOTO 24

Vista interna do vão de porta que foi entaipado. Nessa intervenção salvou-se a bandeira da porta de acesso principal do hall à plataforma de embarque e desembarque, que possui o mesmo acabamento da porta de acesso do hall à Rua Saturnino da Silveira, com verga reta com os cantos arredondados e caixilhos em madeira com pano de vidro. Abaixo desta bandeira, apresenta-se janela basculante metálica com vedação em vidro e dimensões bem menores que a bandeira.

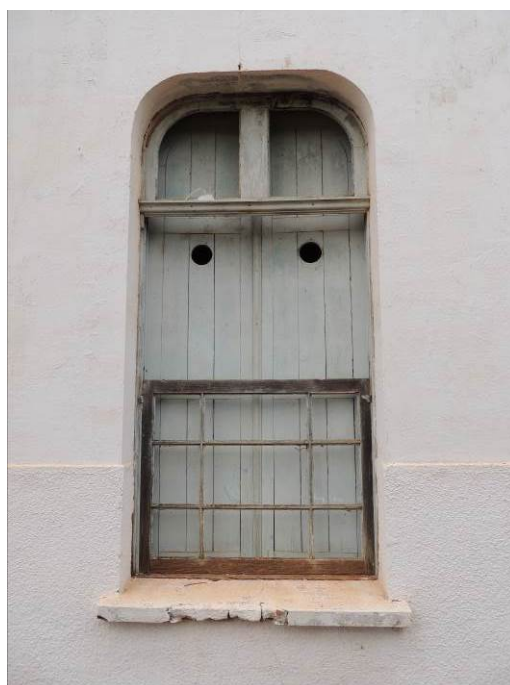
FOTO 28

Detalhe da parte superior do modelo de janela verificado na fachada principal da Antiga Estação Ferroviária de Biguatinga.

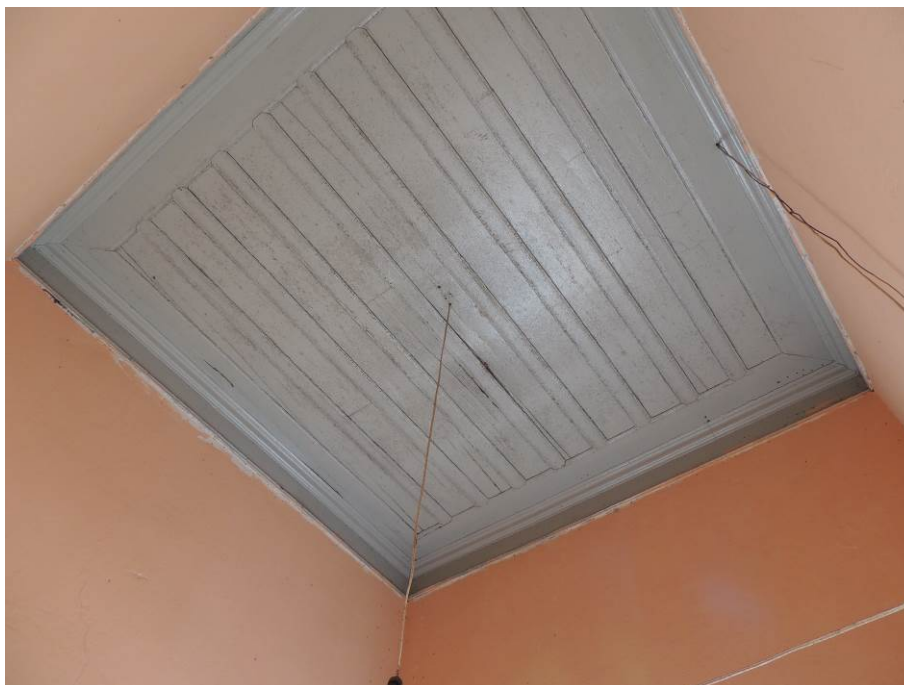
### FOTO 32

Detalhe do forro em tabuado de madeira tipo “saia e camisa” com tabeira e cimalha com ressaltos, também em madeira verificados nos demais cômodos da edificação aonde este elemento está presente.

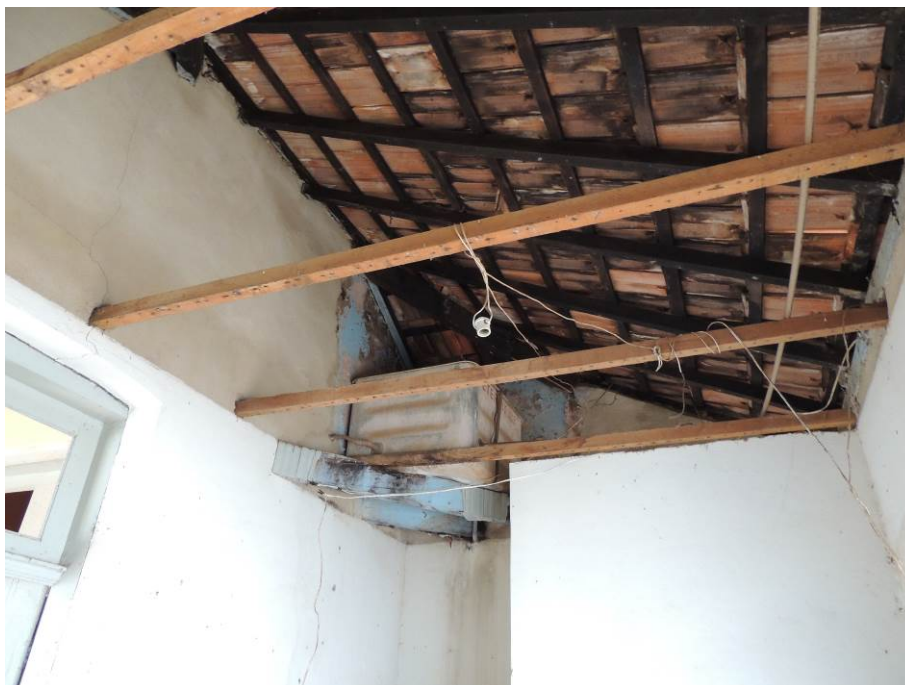
**FOTO 33**

No volume acrescido da Antiga Estação Ferroviária de Biguatinga, localizado a sua direita e aonde estavam abrigados os cômodos da copa e da instalação sanitária, nota-se a presença de barrotes de madeira, que indicam que no local existiam forros de madeira, entretanto, talvez pelo precário estado de conservação, esse elemento foi removido nesta parte da edificação.

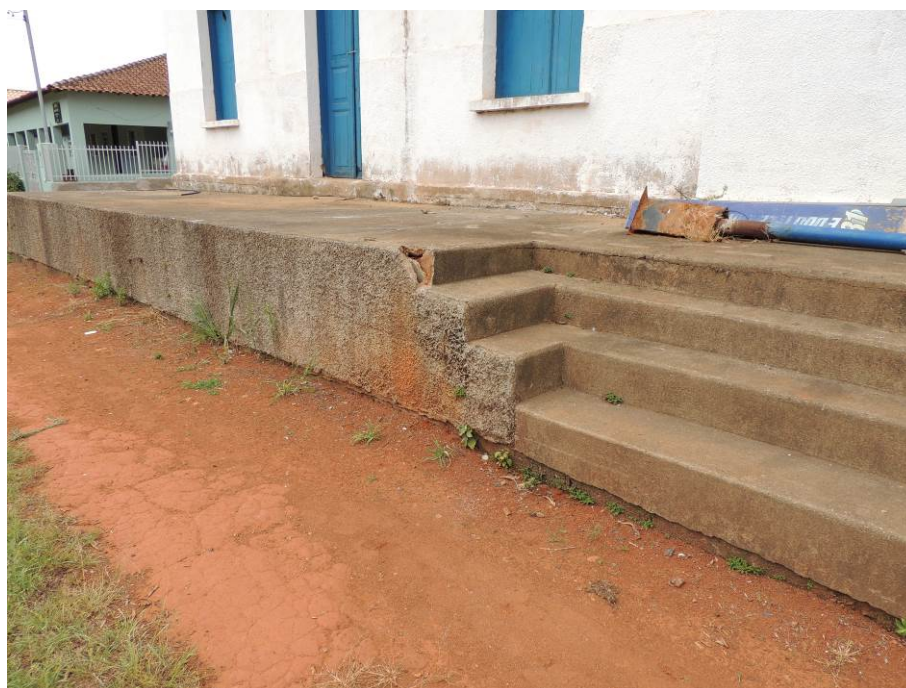
**FOTO 35**

Detalhe da escada de acesso à plataforma frontal de embarque e desembarque da Antiga Estação Ferroviária de Biguatinga. Esta plataforma foi aumentada, tendo sua conformação alterada. Atualmente seu piso encontra-se revestido por cimentoado comum.

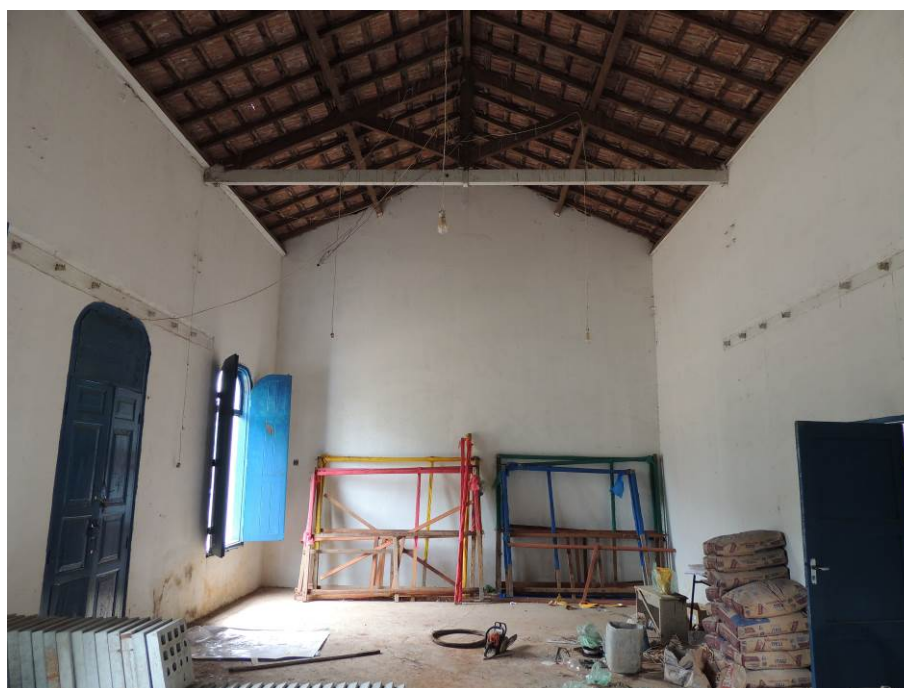
FOTO 36

Vista geral do cômodo do armazém da Antiga Estação Ferroviária de Biguatinga. Esta parte da edificação apresenta piso cimentado e é desprovida de forro. As alvenarias são revestidas por argamassa de cimento, desempenadas e recebem pintura na cor branca. Nota-se nas alvenarias paralelas à cumeeira vestígios dos portões de correr que permitiam o acesso ao cômodo pelas fachadas frontal e posterior e que foram entaipados ou foram substituídos por vãos menores.

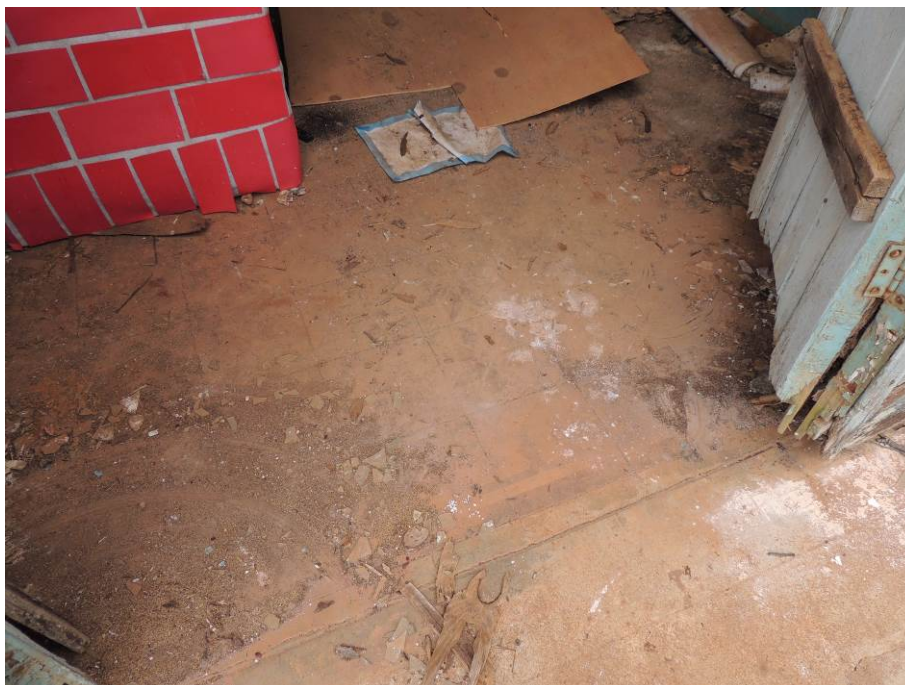
**FOTO 37**

Detalhe do piso de ladrilhos hidráulicos do “Hall” da Antiga Estação Ferroviária de Biguatinga. Atualmente este piso encontra-se com muitas sujidades aderidas, dificultando a leitura de suas cores e desenhos.

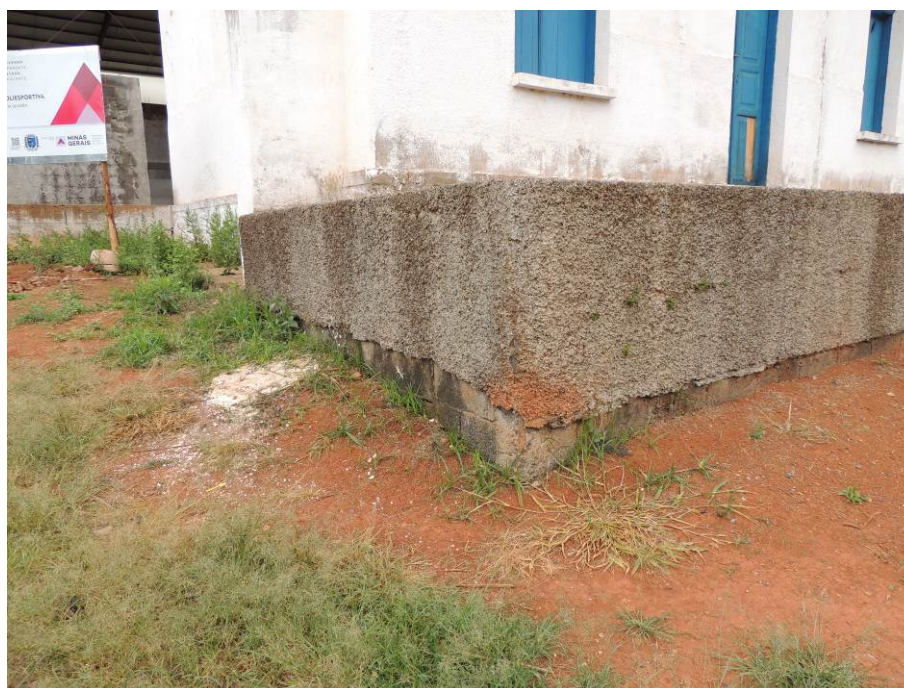
FOTO 44

Detalhe de trecho da plataforma de embarque e desembarque na fachada frontal da Antiga Estação Ferroviária de Biguatinga, lado esquerdo. Nota-se a utilização de blocos de concreto neste trecho da plataforma, indicando a realização de complementação da mesma, que originalmente, era possivelmente realizado com pedras.

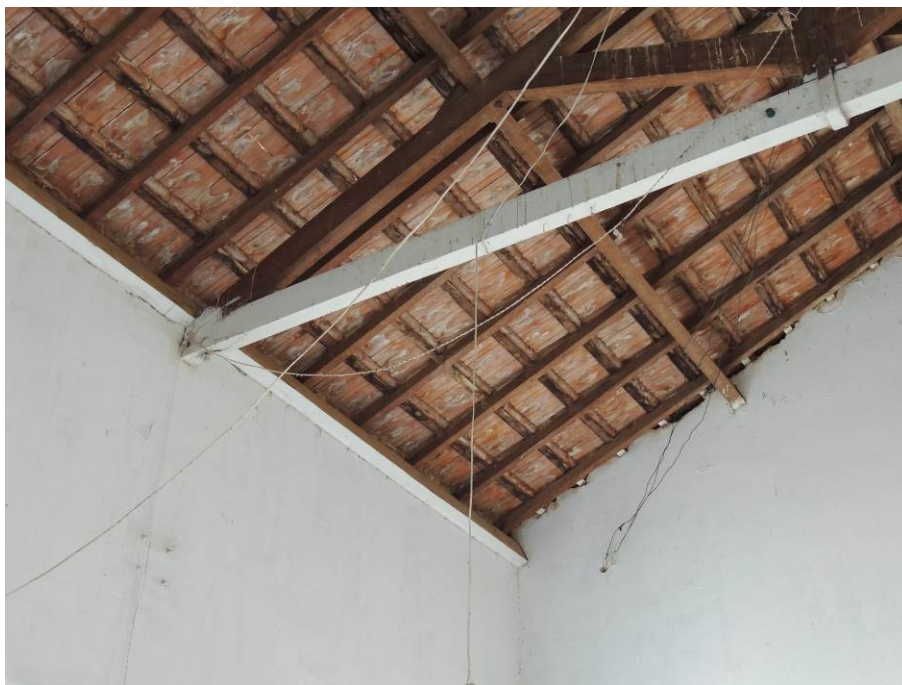
**FOTO 48**

A estrutura em madeira do telhado da Antiga Estação Ferroviária de Biguatinga encontra-se de um modo geral em regular estado de conservação, apesar de não ser descartada a presença de insetos xilófagos em algumas de suas peças estruturais, uma vez que esta patologia pode ser verificada em peças de menor seção, principalmente em algumas ripas.

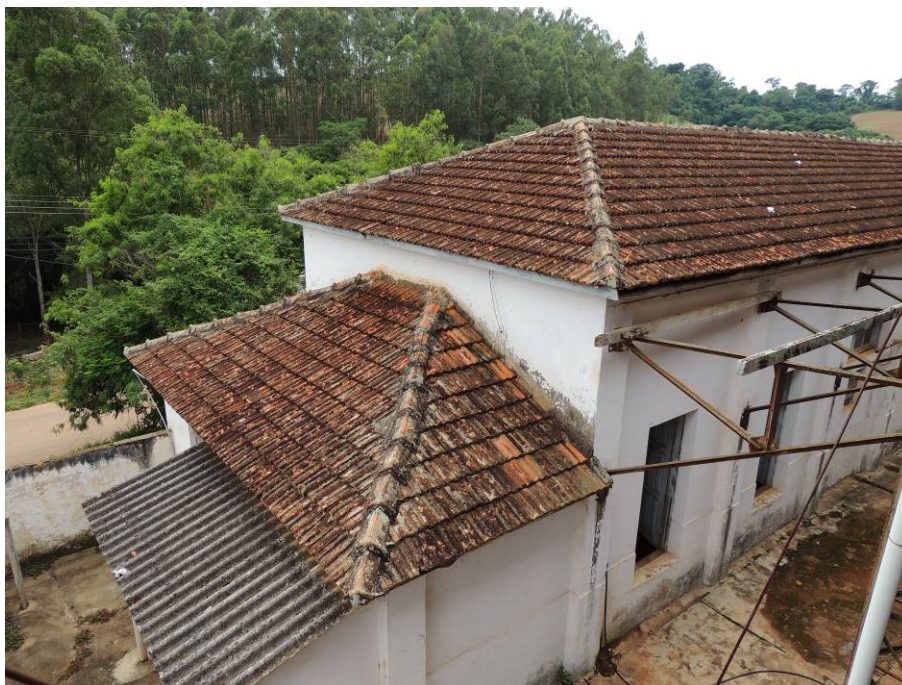
FOTO 49

Verifica-se também, em toda a cobertura, a incidência de um número significativo de telhas quebradas, fator também responsável pela ocorrência de infiltrações, patologia que contribui para a aceleração do processo de apodrecimento da madeira, principalmente em peças de menor seção, e ainda, para a criação de um ambiente favorável à proliferação de insetos xilófagos.

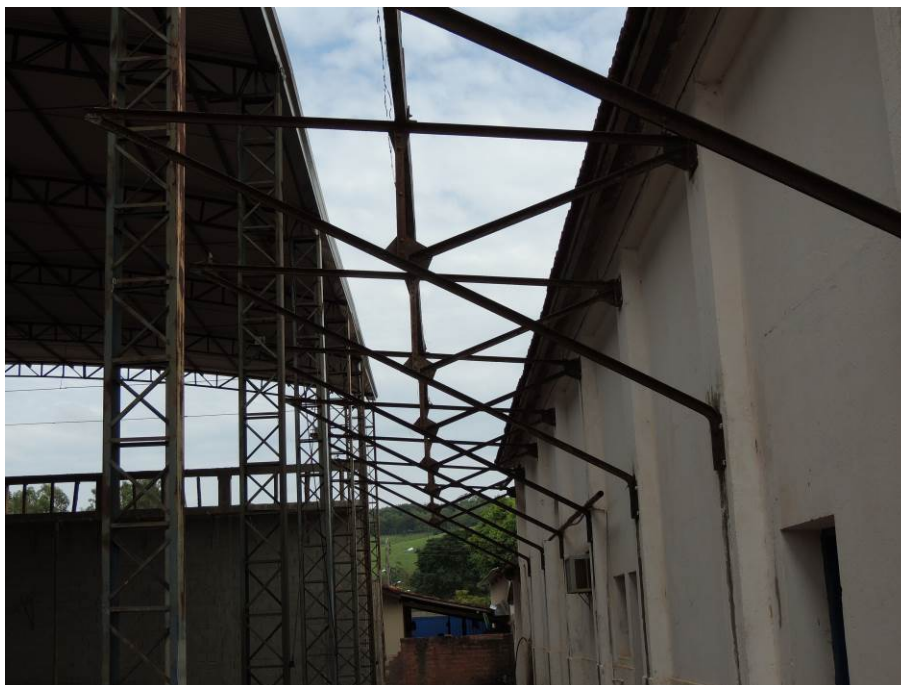
### FOTO 51

Nas plataformas, apesar das mãos-francesas metálicas estarem preservadas no local, apresentam oxidações generalizadas. As telhas metálicas, calhas e condutores, foram totalmente removidas do local, restando apenas algumas peças de madeira apoiadas sobre as mãos-francesas e onde as telhas metálicas eram fixadas.

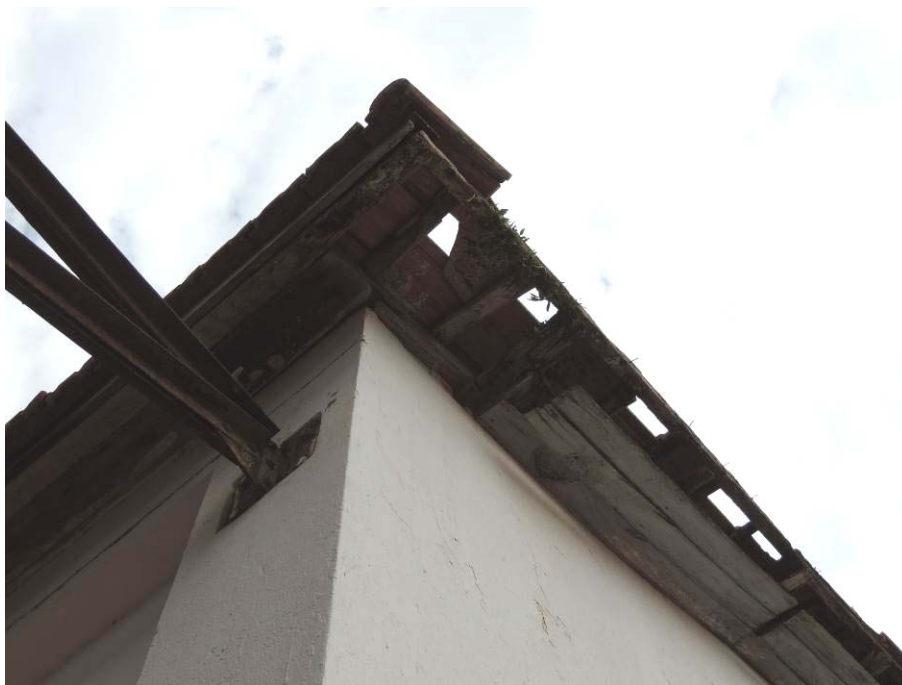
**FOTO 52**

Detalhe do péssimo estado de conservação de parte do beiral na fachada lateral esquerda da Antiga Estação Ferroviária de Biguatinga. Nota-se a ausência de telhas e o apodrecimento e arruinamento do tabuado do forro do guarda-pó do beiral.

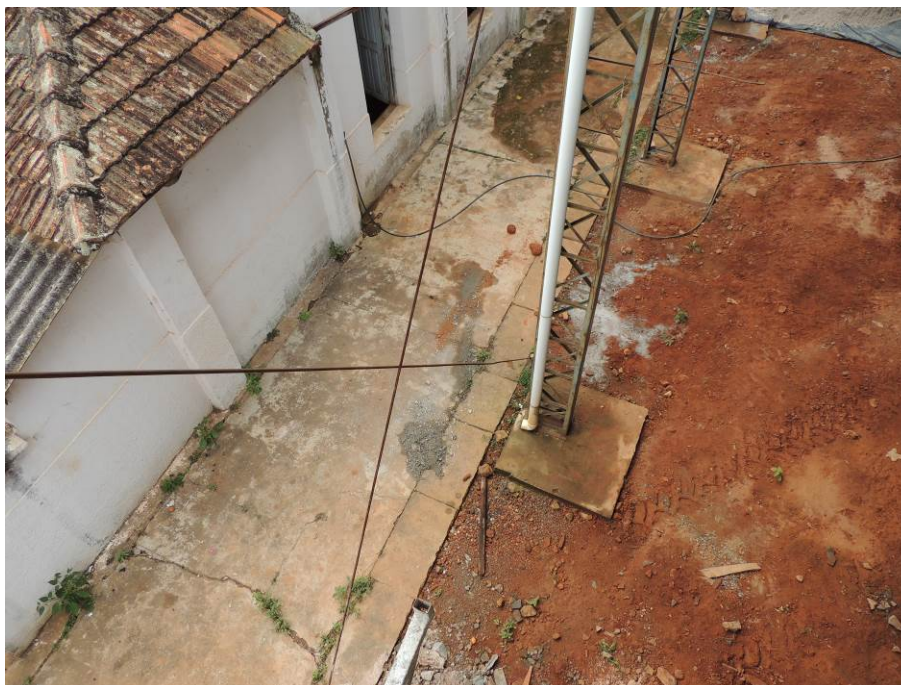
FOTO 53

Vista da rampa de acesso à plataforma de embarque e desembarque na porção esquerda da Antiga Estação Ferroviária de Biguatinga. Nota-se que as pedras de cantaria que eram utilizadas nas bordas da plataforma encontram-se bem preservadas, entretanto, o piso cimentado encontra-se com trincas, com áreas com perdas e com emendas. Provavelmente este cimentado foi colocado sobre antigo revestimento de “lajes” de pedra, devendo ser avaliada a remoção do cimentado e a possibilidade de restauração do revestimento original.

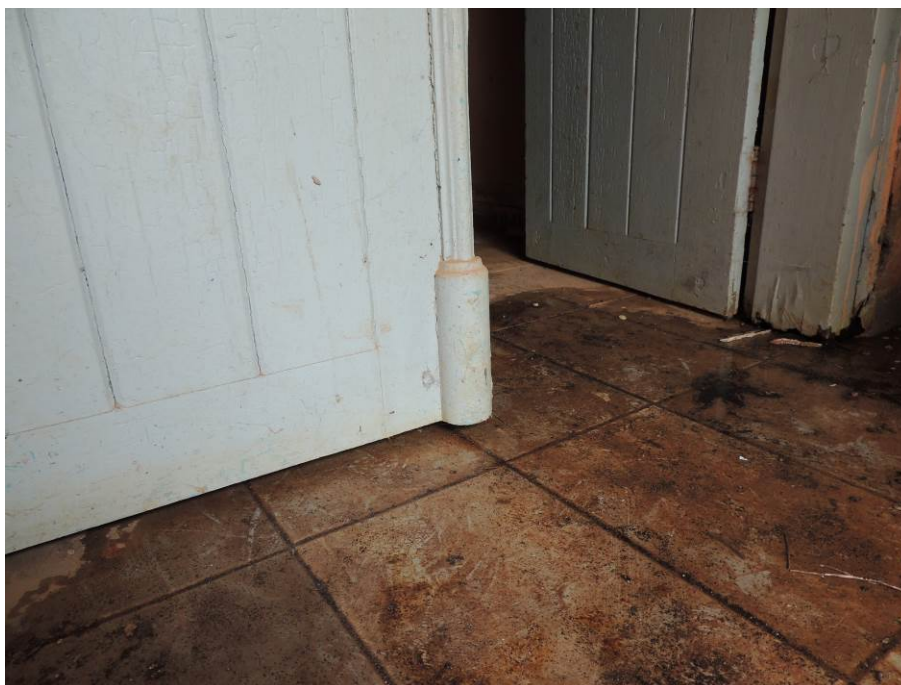
**FOTO 56**

Vista geral do cômodo da antiga copa, na área acrescida da Antiga Estação Ferroviária de Biguatinga. Também apresenta piso em cerâmica retangular na cor cinza, com rodapés executados no mesmo material. Este piso encontra-se com peças quebradas e trincadas, entretanto, pelo fato de estarem com muitas sujidades aderidas em sua superfície, é difícil realizar uma análise mais precisa sobre o seu real estado de conservação geral.

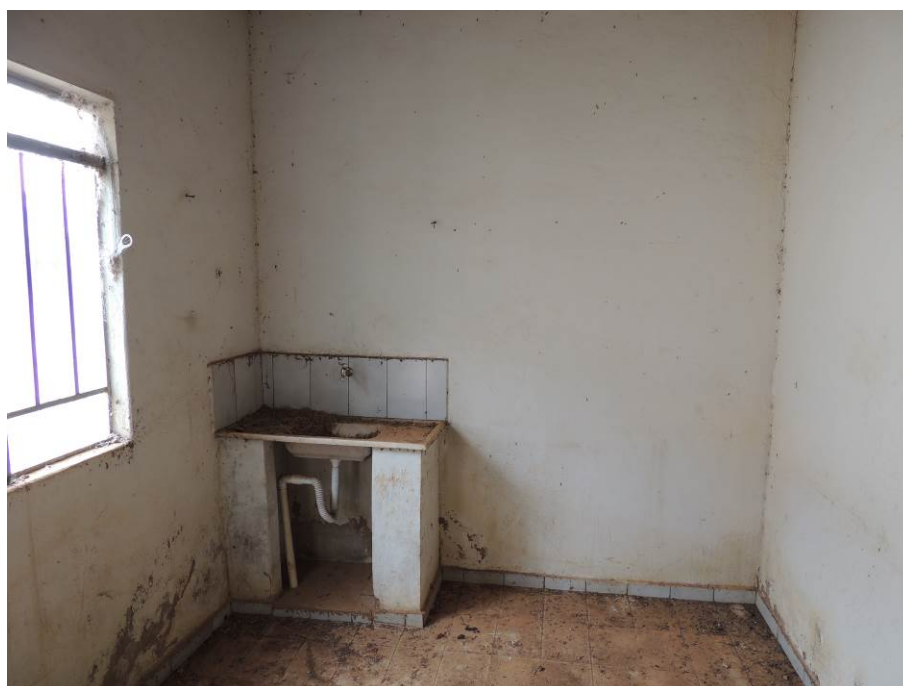
### FOTO 57

Vista da instalação sanitária, na área acrescida da Antiga Estação Ferroviária de Biguatinga. Também apresenta piso em cerâmica retangular na cor cinza, com rodapés executados no mesmo material. As alvenarias, por sua vez, apesar de se tratar de uma “área molhada”, não são revestidas, fazendo com que fiquem constantemente úmidas, principalmente na área correspondente ao chuveiro.
