**Projeto Arquitetônico para Revitalização e  
Restauração do Prédio da Antiga Estação Ferroviária  
de Biguatinga. São Pedro da União / Minas Gerais.**

**Volume 01 – Identificação / Diagnóstico**

**VOLUME 01 – IDENTIFICAÇÃO / DIAGNÓSTICO**

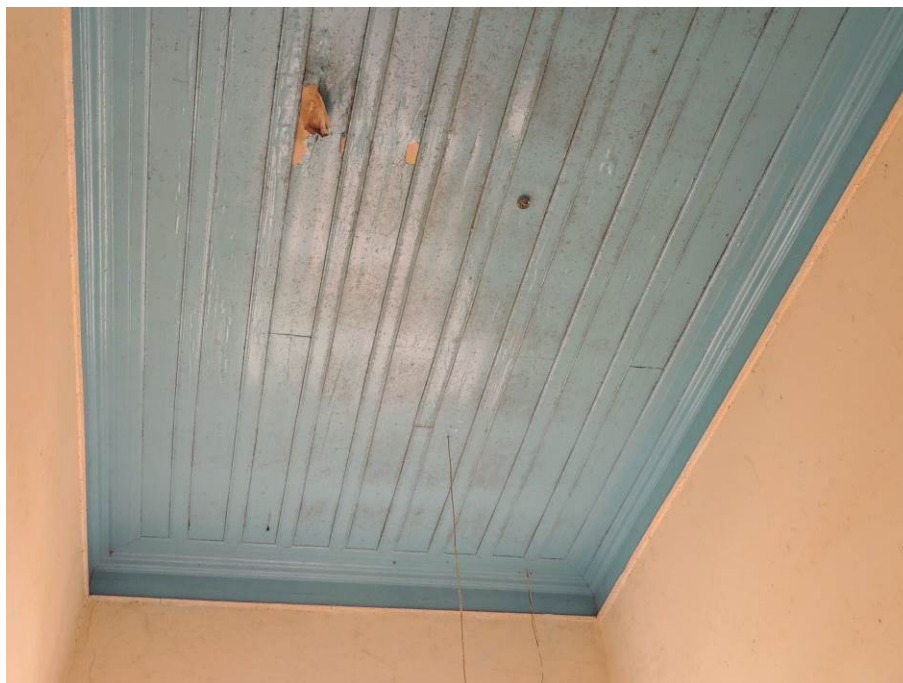
**FOTO 60**

Detalhe do forro de tabuado de madeira de um dos cômodos da porção direita da Antiga Estação Ferroviária de Biguatinga. Os forros de tabuado de madeira existentes na edificação apresentam regular estado de conservação. Apesar de visualmente serem notados problemas relacionados basicamente à pintura, nota-se que alguns trechos estão apodrecidos e atacados por insetos xilófagos.

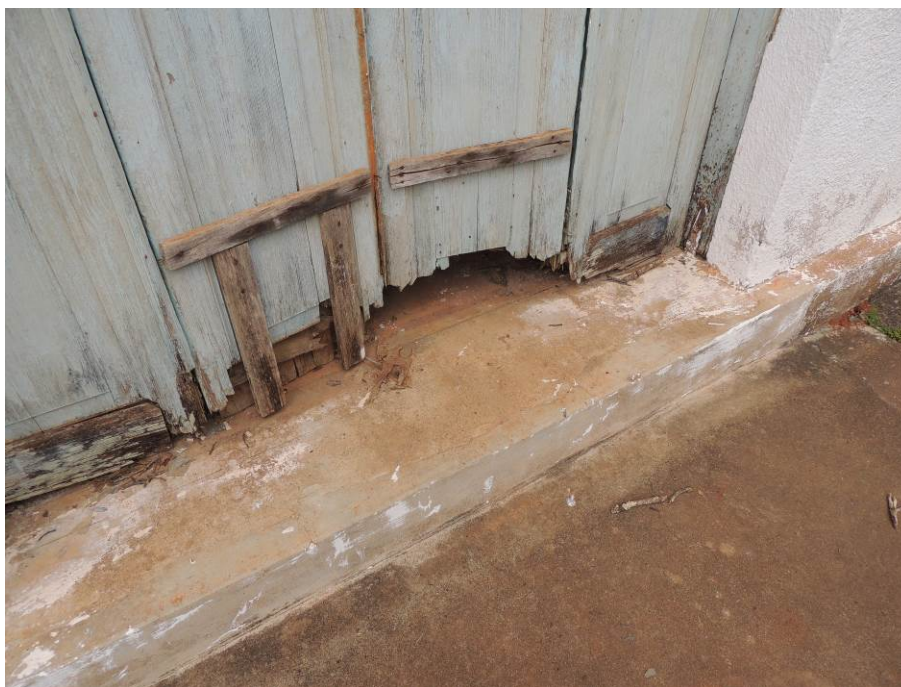
**FOTO 64**

No que diz respeito às ferragens observa-se que a maioria das fechaduras e dobradiças, também se encontram em regular estado, podendo ser verificadas, peças oxidadas e com problemas nas suas fixações e encaixes, e ainda com partes faltantes.

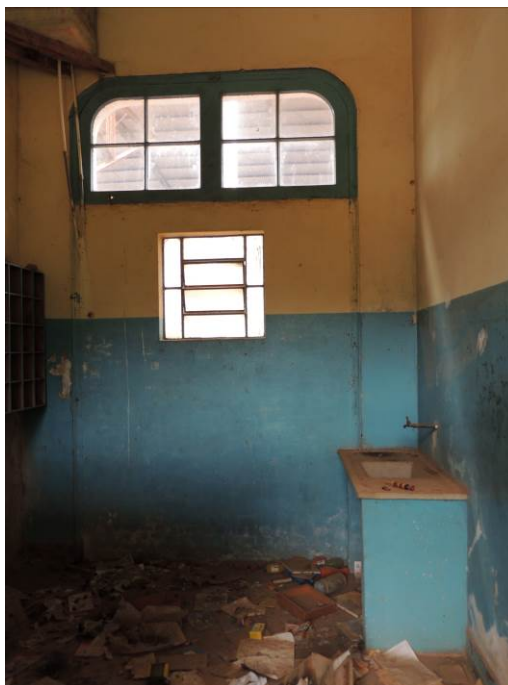
**FOTO 68**

Porta metálica em venezianas e janela metálica com vedação em vidro fantasia da instalação sanitária da Antiga Estação Ferroviária de Biguatinga. O estado de conservação destas esquadrias é regular, sendo notadas oxidações, danos na pintura e sujidades generalizadas. As esquadrias metálicas verificadas na edificação não são originais da época de sua construção e correspondem à intervenções que deverão ser contempladas no projeto de restauração, devendo ser avaliada a possibilidade de reversão.

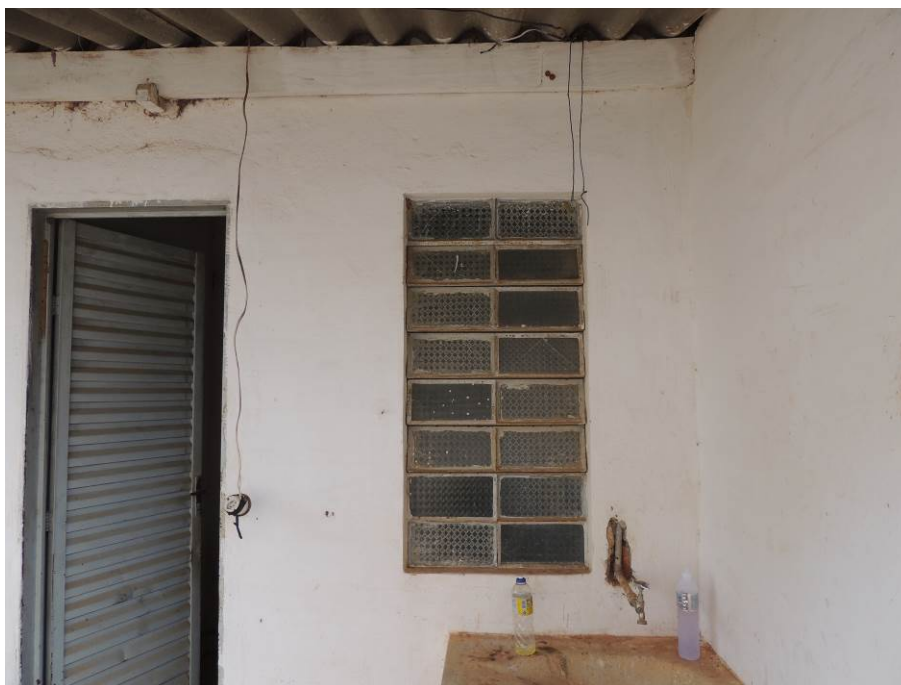
FOTO 69

Os revestimentos das alvenarias, tanto externos quanto internos, encontram-se, de um modo geral, em regular estado de conservação. Ao longo principalmente da base de toda a edificação se percebe, em um estado mais adiantado, sujidades causadas pela presença de microflora e também manchas causadas pela umidade, fazendo com que o reboco e a pintura comecem a sofrer pequenos danos devido à ação das intempéries e devido às infiltrações por águas pluviais e capilaridade.

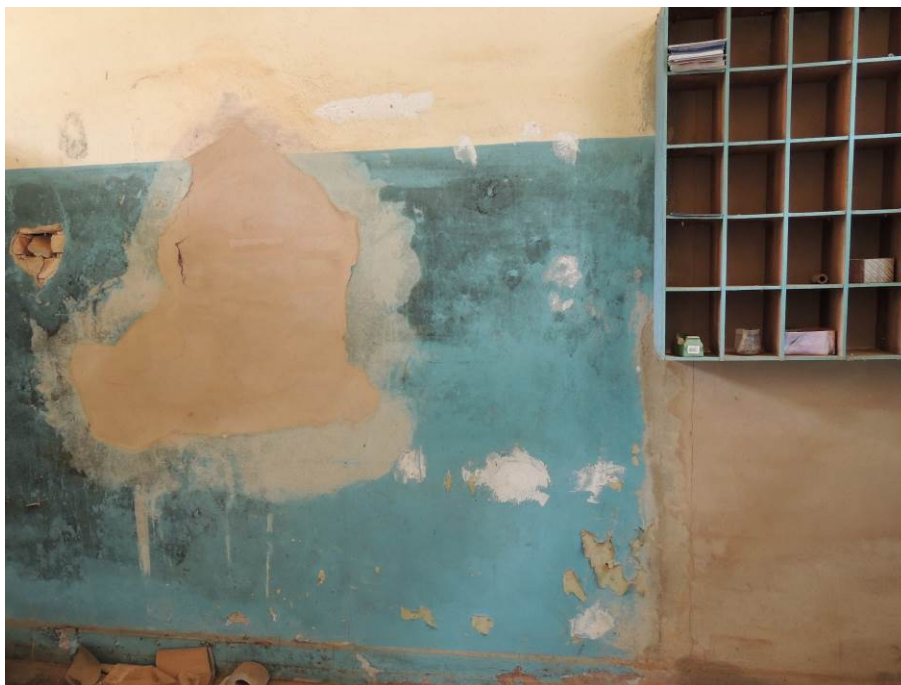
**FOTO 72**

Nota-se na base das alvenarias, no interior da edificação, os mesmos danos causados por infiltrações por capilaridade verificados nas bases das alvenarias externas.

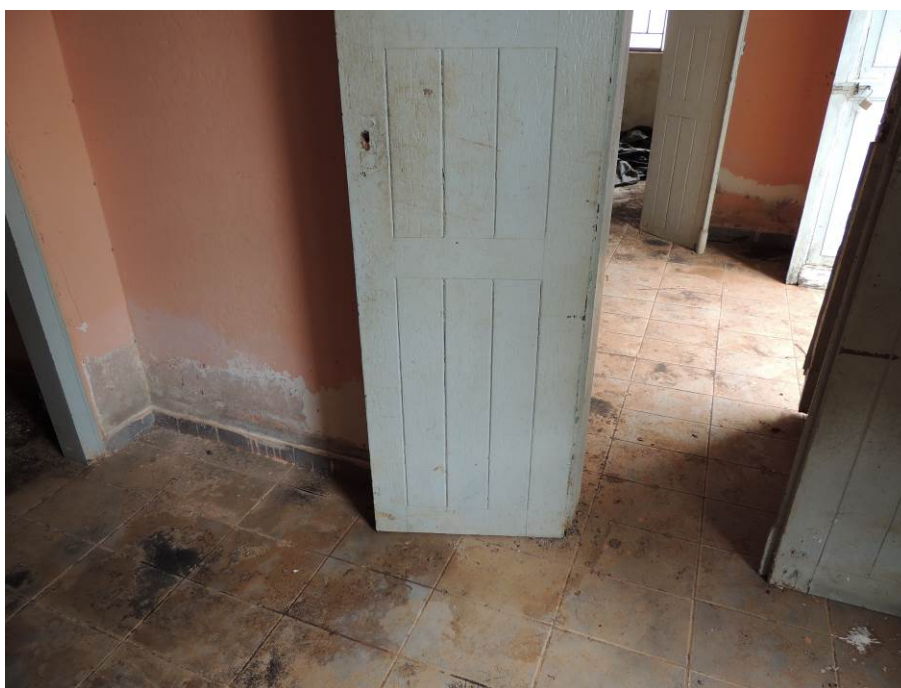
### FOTO 73

A edificação, de um modo geral, apresenta um regular estado de conservação de suas instalações elétricas, apesar destas não se encontrarem em funcionamento na grande maioria dos cômodos. Nota-se que em vários cômodos as fiações estão expostas e raramente são canalizadas, passando geralmente sobre os forros, quando estes são existentes, ou fixadas nas peças estruturais de sustentação da cobertura, com as emendas muitas vezes executadas de forma precária e sem proteção, vulneráveis a ocorrência de curtos circuitos.

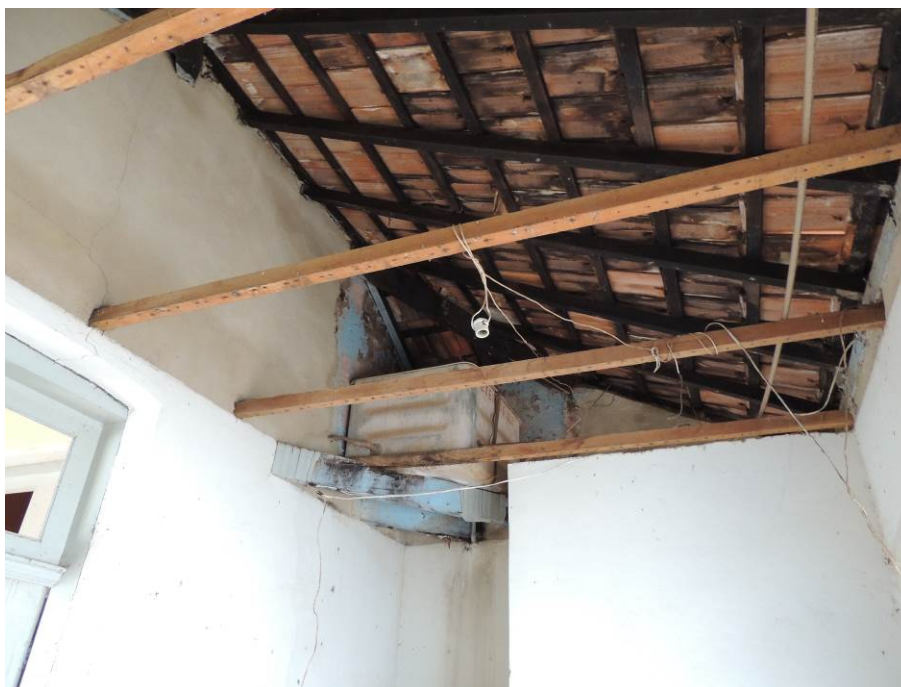
**FOTO 74**

Vista geral do antigo cômodo destinado ao armazém da Antiga Estação Ferroviária de Biguatinga. Novamente verifica-se um regular estado de conservação das instalações elétricas. Nota-se que as fiações estão expostas e não são canalizadas, sendo fixadas nas peças estruturais de sustentação da cobertura, com as emendas muitas vezes executadas de forma precária e sem proteção, vulneráveis a ocorrência de curtos circuitos.

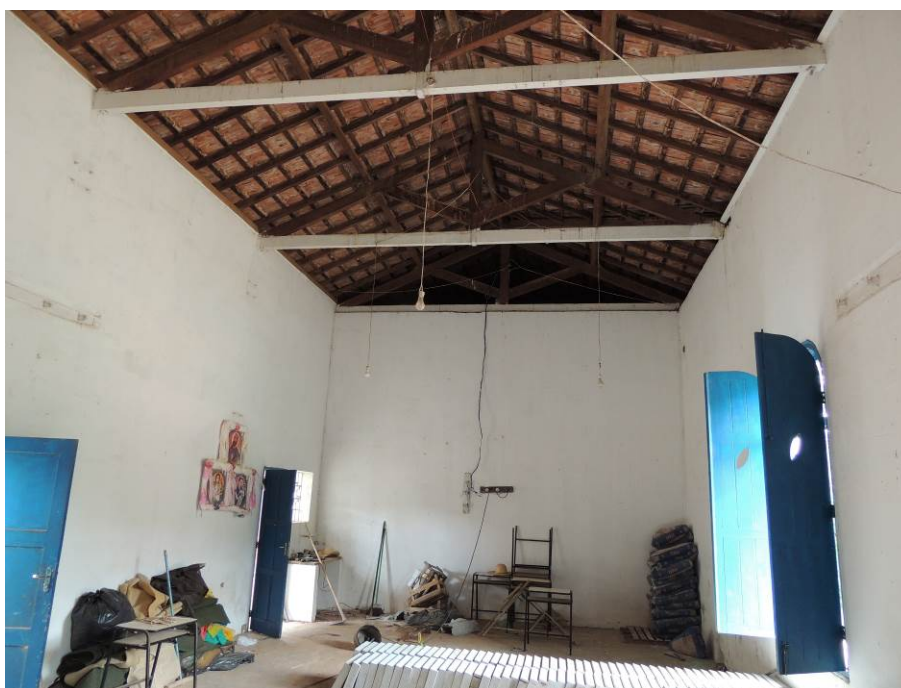
### FOTO 75

As instalações hidráulicas também apresentam regular estado de conservação, não sendo detectados atualmente vazamentos que indiquem problemas de funcionamento. Entretanto, nota-se que grande parte das tubulações de água foram feitas de forma improvisada, causando interferências visuais na edificação, como verificado na fachada posterior.

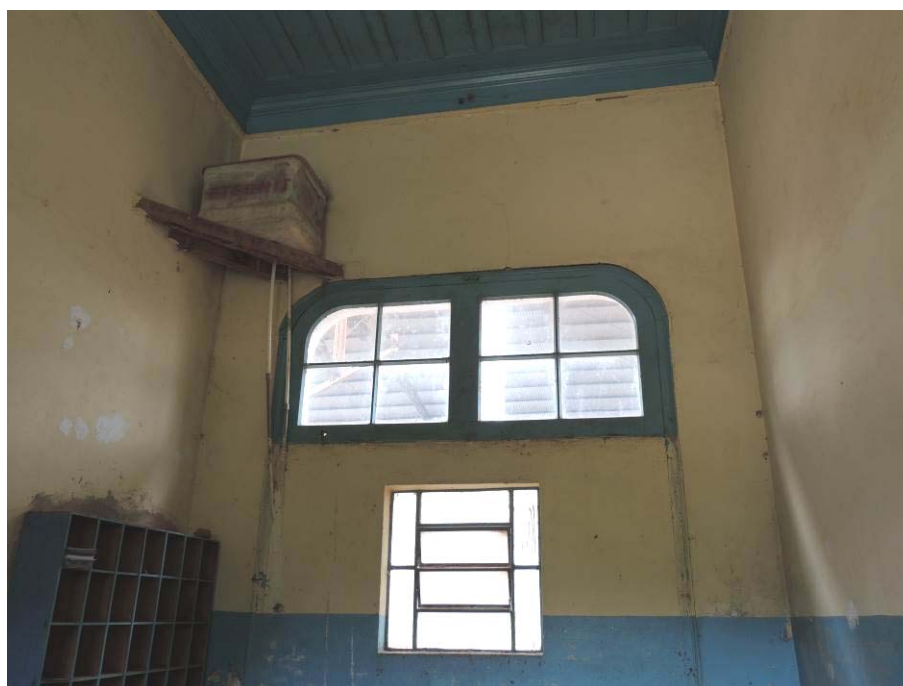
### FOTO 77

Detalhe da caixa d'água instalada no cômodo do Hall da Antiga Estação Ferroviária de Biguatinga. Nota-se que este elemento foi instalado abaixo do forro, executado de forma improvisada, causando interferências visuais na edificação.

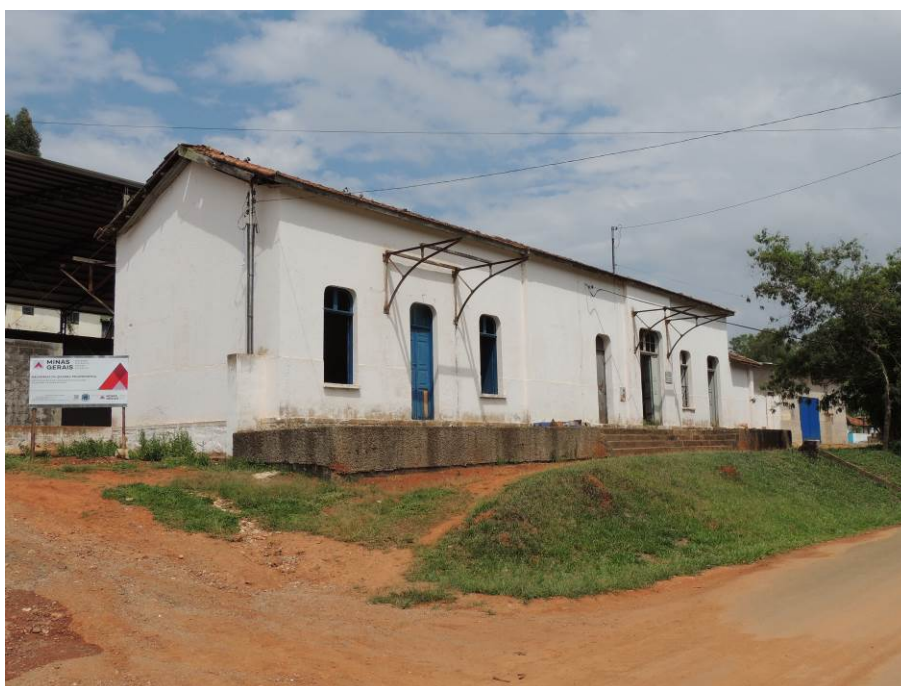
FOTO 79

O agenciamento externo da Antiga Estação Ferroviária de Biguatinga apresenta regular estado de conservação. Apesar de ser notada a realização de manutenção constante no local, principalmente relacionada ao corte da grama existente na parte frontal do terreno, verifica-se a ausência de um tratamento paisagístico mais apurado que poderia contribuir para valorizar a edificação.

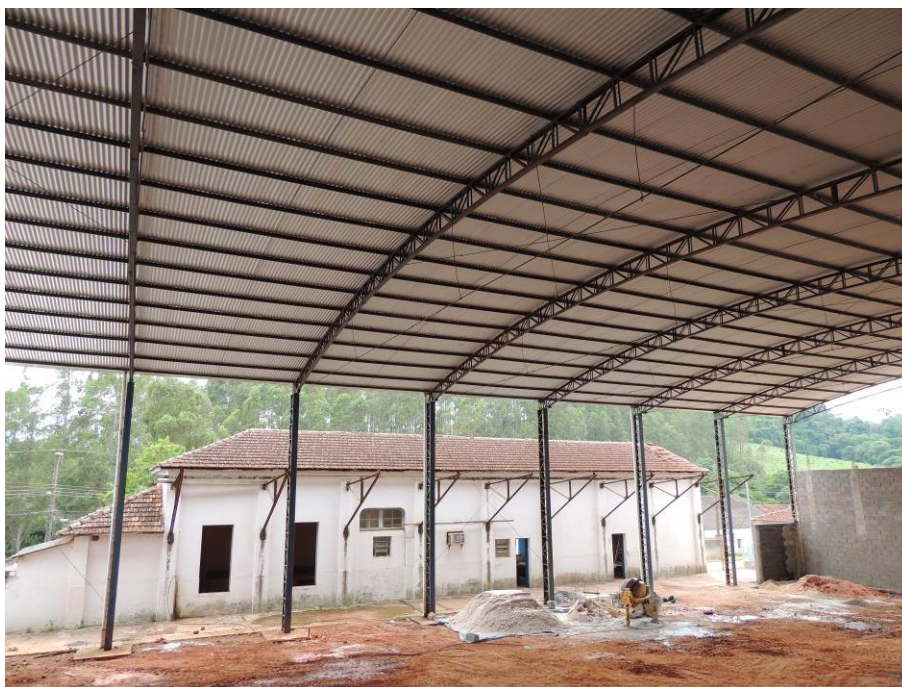
**FOTO 80**

Aos fundos da edificação está em fase final de conclusão a obra de execução de cobertura da quadra poliesportiva existente, transformando o local em Ginásio Poliesportivo. O fato de estar havendo no local uma obra de grande porte, tem contribuído para um aspecto negativo na ambientação da Antiga Estação Ferroviária de Biguatinga, entretanto, com a conclusão da mesma e também com a realização da obra de restauração pretendida para a própria edificação, espera-se que o agenciamento externo apresente melhores condições.
